# 惠南科技园惠州市扬明光伏发电科技 有限公司光伏项目“10·18” 坠亡事故调查报告

2021 年 10 月 18 日 17 时 50 分许，位于惠南科技园松柏路 4 号的惠州市扬明光伏发电科技有限公司光伏项目在前期施工现场进行彩钢瓦更换作业过程中，发生一起高处坠落事故，导致 1 人死亡。

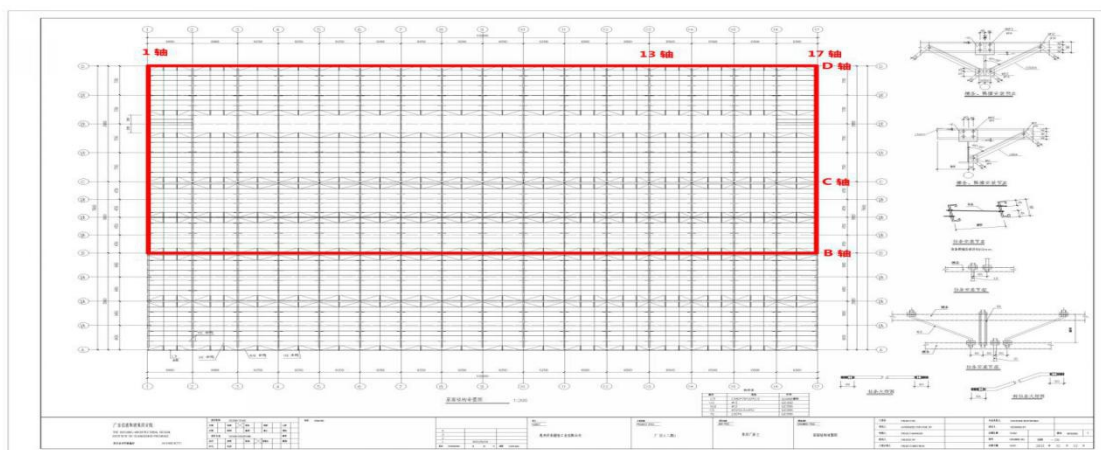
“10·18”事故即发生于鸿铸公司对钢构 E 栋 1 轴-17 轴×B 轴-D 轴范围（如图一所示）的屋顶彩钢瓦更换作业期间。事发施工作业属于 AII 类高处作业<sup>1</sup>，危险程度较高，须严格按照相关安全要求组织开展施工作业。

图一：钢构 E 栋 1 轴-17 轴×B 轴-D 轴屋面（事发时作业范围）

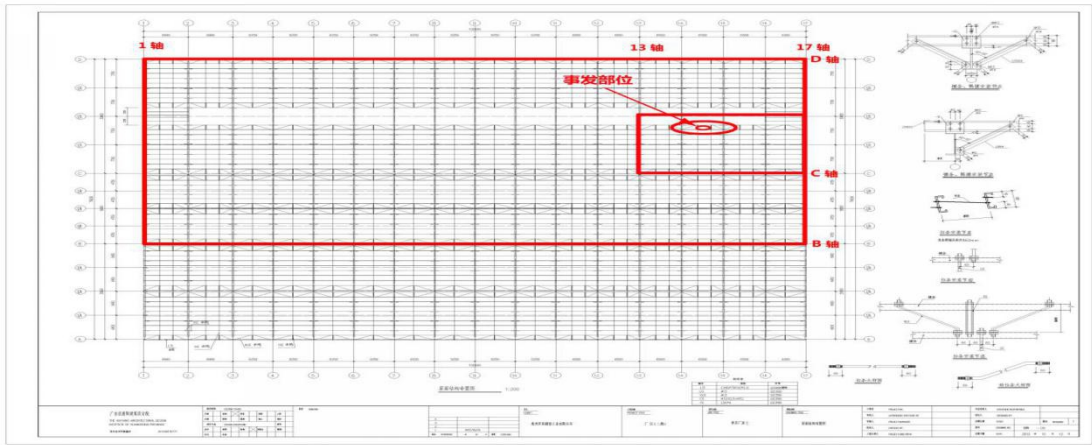
2021 年 10 月 1 日，施工单位进场开始彩钢瓦更换，据调查了解，按照施工工艺惯例，更换彩钢瓦时，应将新彩钢板铺盖在纵横交错的檩条和横梁上，并使用自攻螺丝将其固定在檩条上，两块彩钢板衔接处也用自攻螺丝安装固定；按照施工安全惯例，施工时工人应踩在檩条上方或有横梁支撑的彩钢板上，不能直接脚踏彩钢板悬空处<sup>4</sup>。“10·18”事故发生前，彩钢瓦更换作业已完成 1 轴-17 轴×B 轴-C 轴范围内的彩钢瓦更换。10 月 17 日，鸿铸公司开始准备 1 轴-17 轴×C 轴-D 轴范围内的彩钢瓦更换。10 月 18 日，施工工人进行 13 轴-17 轴×C 轴-D 轴屋脊范围内的彩钢瓦更换，事发时施工人员已拆掉旧瓦，新彩钢瓦尚未固定，事发部位位于 14 轴-15 轴靠近屋脊气楼处（如图二所示）。

图二：事发部位位于 14 轴-15 轴靠近屋脊（圆圈所示）

时，脚踩到与屋脊衔接处尚未安装自攻螺丝固定的彩钢板，彩钢板无法承受林某合身体重量，向下发生弯折，林某合从彩钢瓦弯折后形成的漏洞中坠落至下方车间地面。

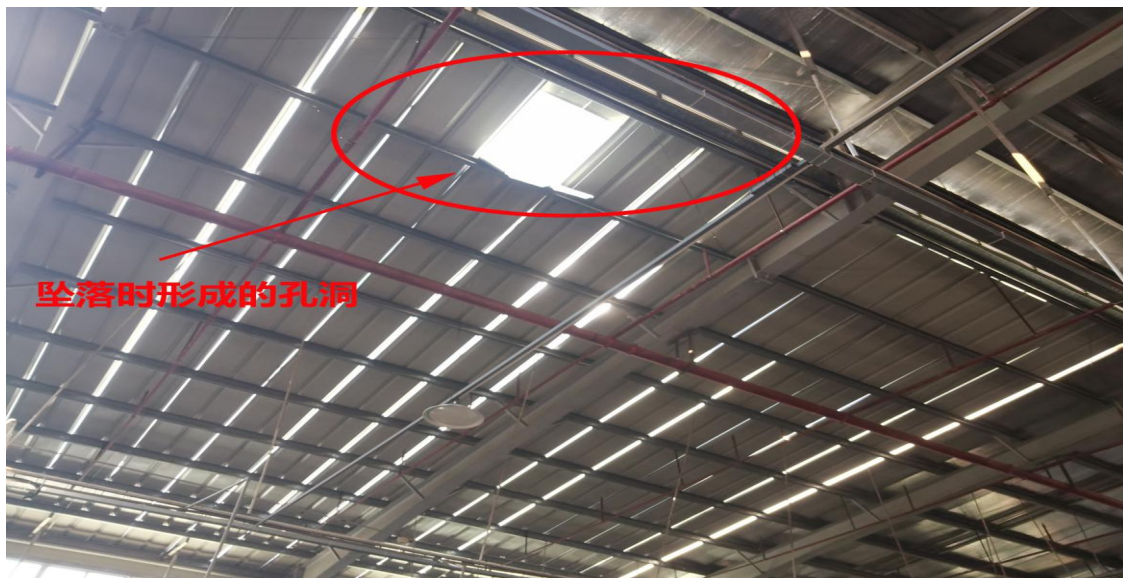
经调查了解，林某合下坠位置位于厂房顶部，自东向西第三跨彩钢瓦位置（14 轴-15 轴×C 轴-D 轴屋脊），距离厂房屋顶东侧边缘约 16.05m，距离厂房南侧边缘正上方约 15m。事发现场彩钢瓦东南角有一长方形孔洞，孔洞长约 1m，宽约 0.8m，即为林某合将彩钢瓦踩踏变形而坠落时形成的漏洞（如图三所示）。现场未见林某合使用的安全帽、安全带，钢构 E 栋屋顶四周未见安全防护网，屋顶下方空旷，未见设置防坠网、承重板等工程措施。

图三：坠落时形成的孔洞

死者林某合自身安全意识淡薄，在无高处作业证、未佩戴安全帽、未系挂安全带等高空作业安全防护用品的情况下，擅自冒险进入高空作业区域行走，踩到不能承重、尚未固定的彩钢瓦坠落致死，是导致本次事故发生的直接原因。

④彩钢瓦不承重，未采取相应的工程措施。鸿铸公司未在不承重的彩钢瓦下设置防坠网或搭设稳定牢固的承重板等工程措施，致使彩钢瓦高处作业面缺乏防护装置。

**（一）鸿铸公司要严格落实施工单位安全管理职责。**要认真分析事故原因，按规定严格对施工工人进行安全生产教育和培训，提高施工工人安全意识，加强施工现场安全管理工作，对危险场所周边设置安全防护措施和明显的安全警示标志，制定安全操作规程并监督施工人员严格遵守，认真贯彻落实高处作业“五个必须”规定，及时消除存在的安全隐患，避免类似事故再次发
