深圳神彩物流有限公司惠州分公司“2·23” 叉车作业致人死亡事故调查报告

深圳神彩物流有限公司惠州分公司

“2·23”叉车作业致人死亡事故

2022年4月2日

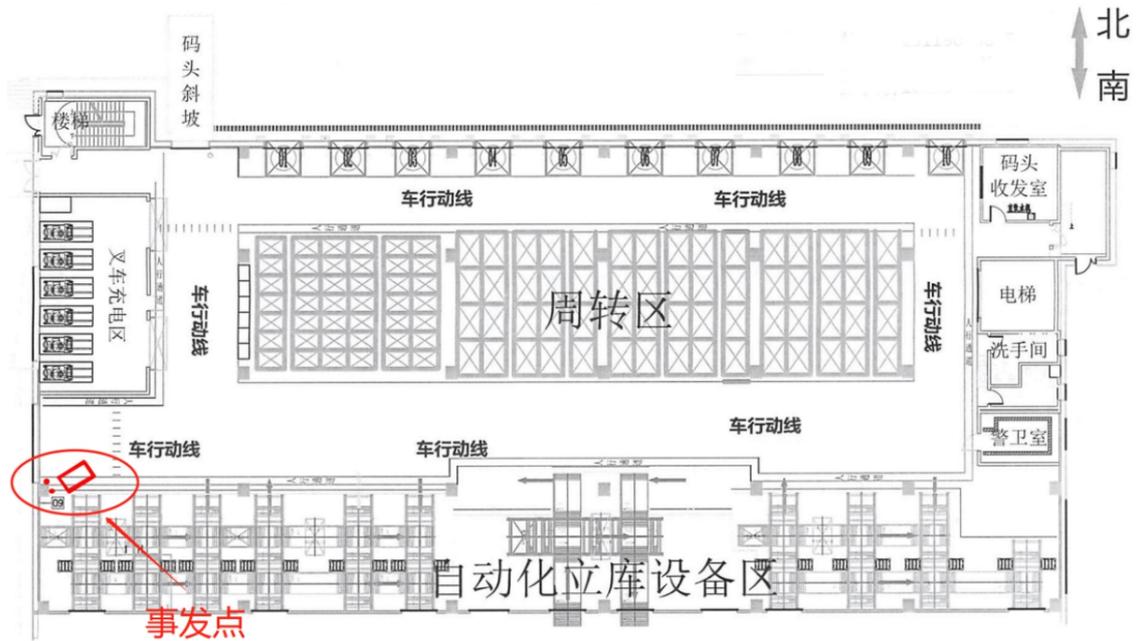
图 1 材料仓作业区及事发点示意图

业区域主要位于材料仓内的物料周转区与自动化立库设备区之间。自动化立库设备区运作时，叉车司机需要仓管员配合才能准确完成指定物料的出入库作业；虽然在叉车作业区与立库设备区之间设计了人行通道，以便仓管员行走或停留操作仓储设备，但各区域间既无实物阻隔，划线区分也不明确，实际工作中存在人行与车行任意交叉现象；同时，叉车运行通道较为狭窄，物料出入库频繁，材料仓作业现场存在较大事故隐患，对此惠州华星公司和神彩惠州公司的相关安全管理人员并未采取有效措施加以消除；加之事发当天现场安全管理人员均不在岗，与姚某贵在同一区域作业的仓管员岑某海安全意识不强、业务不熟，姚某贵疲劳驾驶并违章倒车作业，多种不安全因素集聚，相关安全管理人员却未提前辨识察觉上述风险点、危险源[®]，放任库内仓储作业的安全风险发展至高度危险状态。

2022 年 2 月 23 日，姚某贵等 5 名叉车司机上白班，按排班表姚某贵当天可以正常出勤于 17:30 早下班，但因叉车司机人手不够，白班领班张某升安排姚某贵加班 2 小时至 20:30。当天，姚某贵负责在 M6 材料仓一楼库内作业区驾驶叉车搬运物料上下运输架，配合物料进出自动化立库；岑某海负责材料仓西区最里侧三个库口各类物料出入库信息扫描和母托按钮^⑨操作，事发前岑某海一直坐在 C13001 库口母托按钮操作区靠墙的角落里（见图 1），该位置为岑某海正常工作区域。现场监控视频显示，事发前约 10 分钟内，监控区域内有多名仓管员和多台搬运车辆（包括叉车、托盘车^⑩）配合作业，人行轨迹和车行轨迹相互穿插。姚某贵操作叉车在临近库口下完货，43 分 38 秒开始倒车，此时车尾朝向岑某海、黄某扬 2 人，2 人面向母托按钮操作区，均未注意姚某贵叉车行动情况。倒车前期速度较慢（5km/h 以下）。19 时 43 分 45 秒，叉车稍作停顿，姚某贵出现操作失误^⑪，叉车突然加速后退（车

速达到最高限值 8km/h)；43 分 48 秒，叉车撞到墙边的岑某海和黄某扬，岑某海的骨盆被叉车尾部撞到墙柱上受重伤，黄某扬被撞到墙柱与墙形成的凹槽里幸未受伤。

的全过程安全管理，采取有效措施切实消除人车交叉作业等事故隐患，确保特种设备和作业人员均处于安全状态，严防发生特种设备作业安全事故。
