仲恺沥林惠州市仲恺高新区港达五金塑胶制品厂 “10·17”一般触电事故调查报告

2024年10月17日14时36分许，位于仲恺高新区沥林镇埔仔村的惠州市仲恺高新区港达五金塑胶制品厂发生一起触电事故，致1人死亡，直接经济损失约145万元。

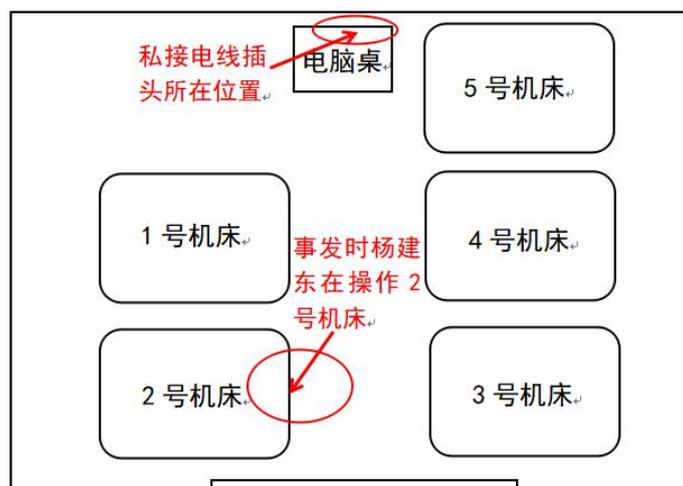
图 1: CNC 加工车间平面图

CNC 加工车间内共放置 5 台数控机床（CNC），分布在车间进门两旁，进门左边依次为 2 号机床、1 号机床，右边依次为 3 号机床、4 号机床、5 号机床，加工车间屋顶安装有金属轨道（两道纵梁，一道横梁）用于电动葫芦控制推动模具进出数控机床。机床操作流程为：根据图纸编写程序，操作工将原材料送入机床操作台（重的钢料需要使用电动葫芦），然后校正、分中线（找中心），取中心数据，再将程序、数据参数输入机床，最后启动机床加工。CNC 加工车间日常生产共有 4 名员工，包括管理人员徐某华以及操作工杨某东（死者）、田某鹏、李某，事发时，杨某东在操作 2 号机床（见图 1）。

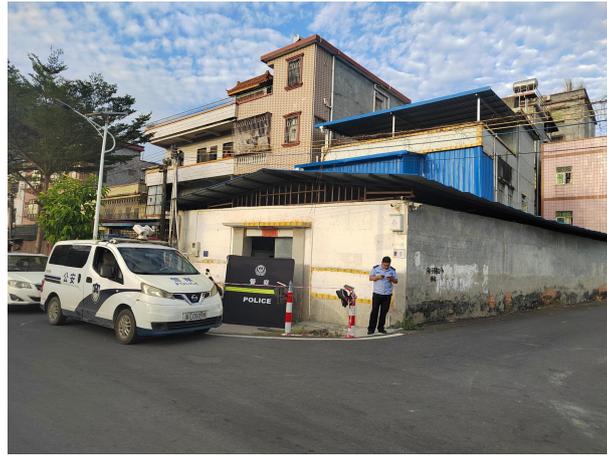
CNC加工车间为一栋2层村民楼房临路的院子改造而成的单层简易建筑，占地面积约120平方米（见图2）；车间共放置5台二手数控机床，其中事发机床为2号机床，机床上方安装有电动葫芦（见图3）。2号机床操作口右上方悬挂了一个私自加接的LED照明灯，LED照明灯一根电线断线，可见裸露线头，裸露线头可与机床金属部件接触而产生漏电，另一根电线由红色电工胶布缠绕（见图4）。车间设备下方电线紊乱、无套管，地面有水渍油污（见图5）。

图 2: CNC 加工车间

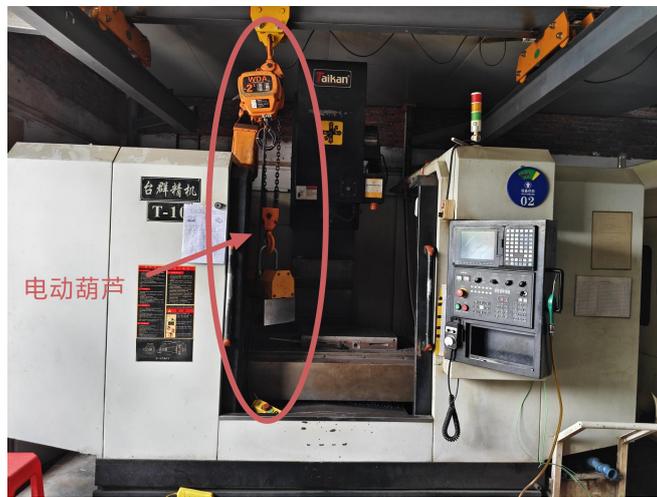
2024年10月17日下午2时10分许，杨某东、田某鹏在车间上班，根据工作安排杨某东操作2号机床，田某鹏操作1号机床，徐某华在车间里进的办公室办公。14时34分许，杨某东使用电动葫芦将模具原材料（钢料）吊起，然后清洁钢料表面；14时35分许，杨某东用手扶电动葫芦的吊钩装置，将钢料推入2号机床操作台，在电动葫芦与机床接触瞬间，杨某东突然身体抽搐，然后僵直不动扑在机床操作口；14时38分许，杨某东全身瘫软倒地。期间田某鹏背对着杨某东坐在电脑桌前调试1号机床的程序。14时41分许，田某鹏站起来操作1号机床，发现杨某东倒地不起，立即跑进办公室向徐某华报告；徐某华立即拨打章某锋电话，并现场对杨某东进行心肺复苏；14时42分许，田某鹏拨打120急救电话。14时53分许，医护人员到现场对杨某东进行急救，后经抢救无效死亡。15时03分许，徐某华拨打110；15时10分许，公安机关到现场处置。

图 3: 2号机床及电动葫芦

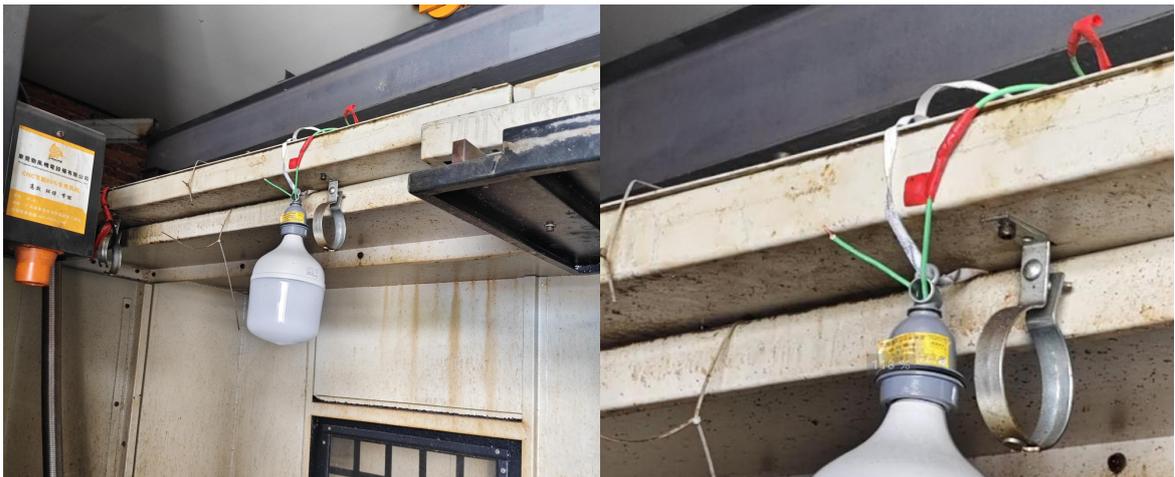
图 4: 2号机床加装的照明灯可见裸露线头

事故的直接原因是事发车间加装的照明灯电源线驳接处未采用绝缘热塑套管保护措施^[5]，照明灯在长期使用过程中因震动、拉扯导致电工胶布松动脱落，电源线线头裸露与机床金属构件接触，造成机床带电，加之设备未采取接地保护^[6]，导致杨某东使用电动葫芦运送钢料进机床作业时触电身亡。

安全标识；（20）2号机（台群精机 T-10CNC）右边加接的照明 LED 灯一根电线断线，线头外露，测试时带电，行车运作时有可能触碰到带电线头，存在触电危险。

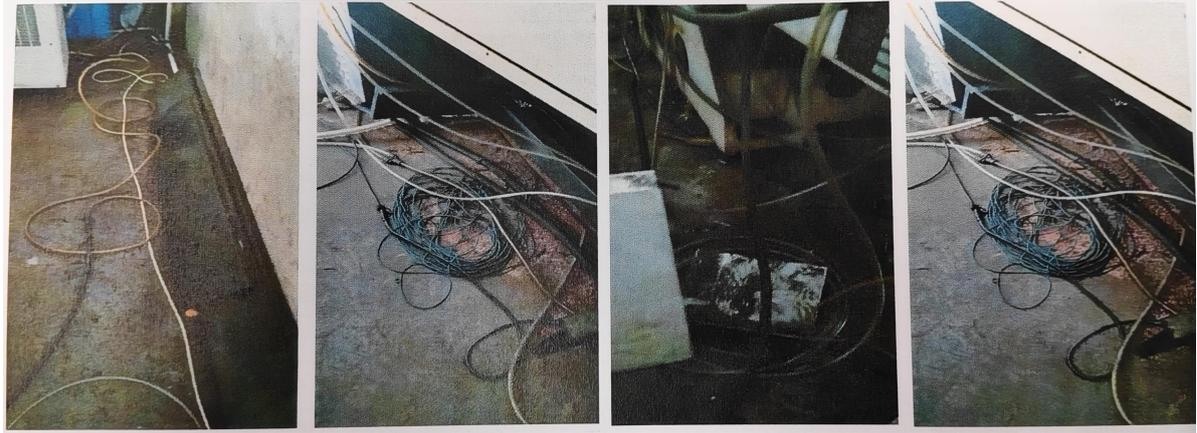
他有关安全生产管理的任何资料。CNC 加工车间未建立健全并落实全员安全生产责任制；未制定并实施电气设备故障排除、维修作业操作规程等安全管理规章制度和安全操作规程；未制定并实施安全生产教育和培训计划并记录；未建立并落实安全风险分级管控和隐患排查治理双重预防机制，未定期对作业现场进行安全检查，未及时发现并消除生产作业中存在的触电事故隐患。经查，事发现场存在如下触电、漏电安全问题：（1）机器设备无地线、无漏电保护器；（2.）设备下面电线紊乱、无套管，地面有水渍油污；（3）插排随意丢地上使用，地上有水渍油污；（4）电箱未接地线、无跨接、无安全标识；（5）2号机床右边加接的照明灯一根电线断线，线头外露，测试时带电，行车运行时有可能会触碰到带电线头，存在触电危险等触电事故隐患^[3]。其中第（5）项漏电问题即导致了本次事故的发生。

图 5: 车间设备下方电线紊乱、无套管，地面有水渍油污
