# 仲恺沥林惠州市胜源纸品有限公司“11·11”一般机械伤害事故调查报告

2024年11月11日12时59分许，位于仲恺高新区山陂村的惠州市胜源纸品有限公司发生一起机械伤害事故，致1人死亡，直接经济损失约178万元。

经调查认定，仲恺沥林惠州市胜源纸品有限公司“11·11”一般机械伤害事故是一起因员工违章冒险作业、生产经营单位安全管理不到位而导致的一般生产安全责任事故。

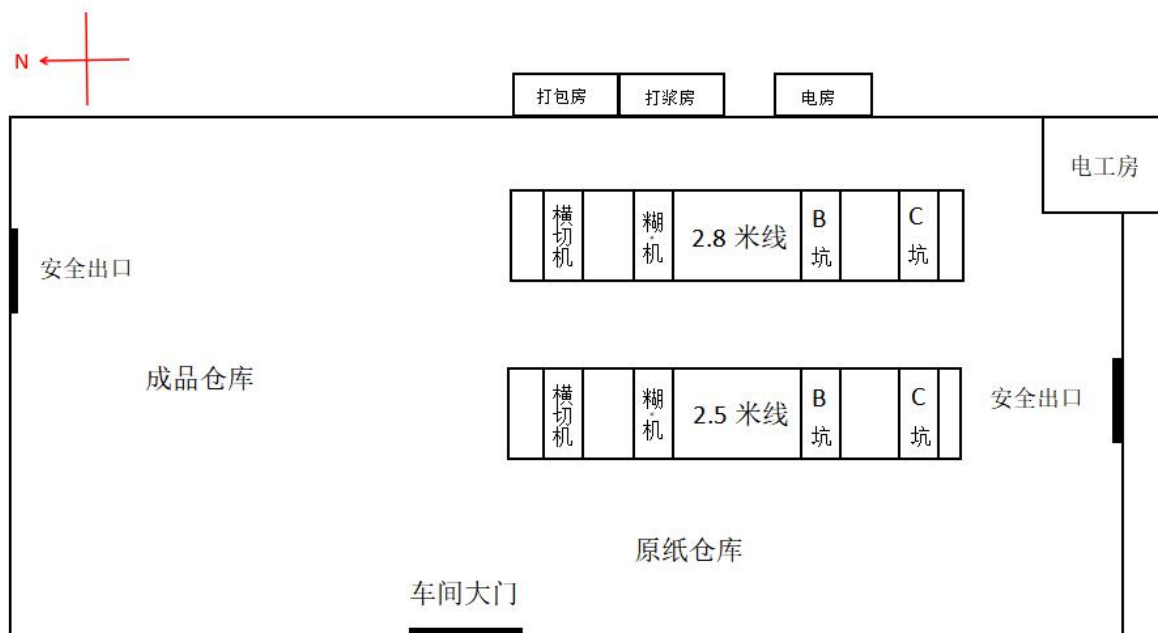
图 1：胜源公司生产车间平面图

**2.事发厂房、生产线概况：**胜源公司生产车间约 2 万平方米，分为原纸仓库、成品仓库和生产区（见图 1）。生产区约 9500 平方米，共设置两条瓦楞纸板生产线，规格分别为 2.5 米和 2.8 米。事发生产线为 2.8 米五层高速瓦楞纸板生产线（以下简称“2.8 米线”），分为上下两层，员工主要在下层操作，作业区主要分为“C 坑机”“B 坑机”“糊机”“横切机”，每台坑机各设置 1 名主机手和 1 名副机手，事故中的死者王某云系 B 坑机副机手。事发生产线呈南北布局，从南至北依次共放置 5 台自动接纸机（型号均为 SP-15-350），事故发生于 B 坑机的 3 号自动接纸机（见图 2）。瓦楞纸板生产线工艺流程为：首先将五个卷筒原纸按一定方向放在原纸架上，原纸依次经过 C 坑机、B 坑机进行压楞（一个坑机做两层瓦楞），随后瓦楞原纸通过糊机进行表面纸贴合，形成 5 层瓦楞纸板，纸板在输送带上冷却后，根据客户要求经横切机按一定规格对纸板作横向切断。事发当天，2.8 米线在正常作业，总计安排作业人员约 20 人，作业现场相关管理人员为生产经理崔某鹏、车间班长肖某文。

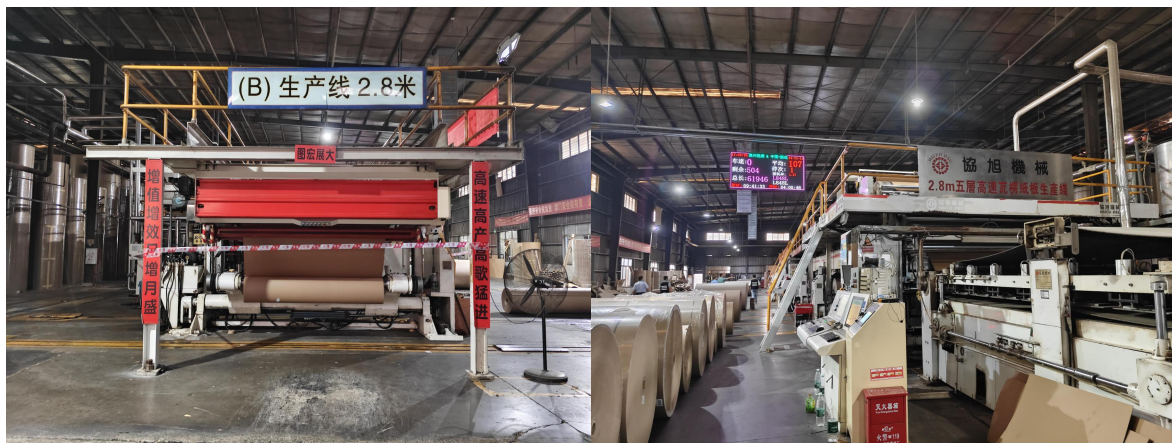
图3：事发生产线（2.8米五层高速瓦楞纸板生产线）

事发点位于胜源纸品生产车间的2.8米线（见图3），事发设备为该公司2.8米线的3号自动接纸机（见图4），接纸机带有两个操作面板（见图5）。现场核查时，接纸机固定线槽末端可见局部弯曲变形（见图6）。

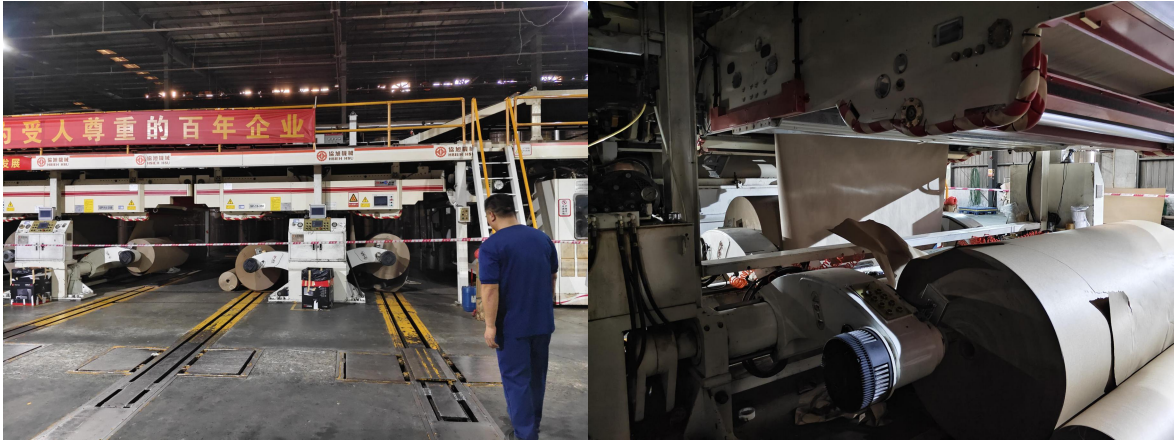
图 4：事发设备（3 号自动接纸机）

**3.事发设备概况：**事发设备为该公司 2.8 米线的 3 号自动接纸机（以下简称“接纸机”），型号为 SP-15-350，系 2023 年 9 月份升级安装。接纸机带有两个操作面板，设备下方操作面板有 4 个旋转按钮，从上到下分别为“电源”“急停”“穿纸保护”“接纸”；上方操作面板有 7 个按钮，从左到右分别为“夹纸按钮”“胶轮上下按钮”“纸架刹车控制”“接纸按钮”“接纸车进”“胶轮上下按钮”“接纸车出”。机器操作较为复杂，作业人员应经严格安全教育方可上

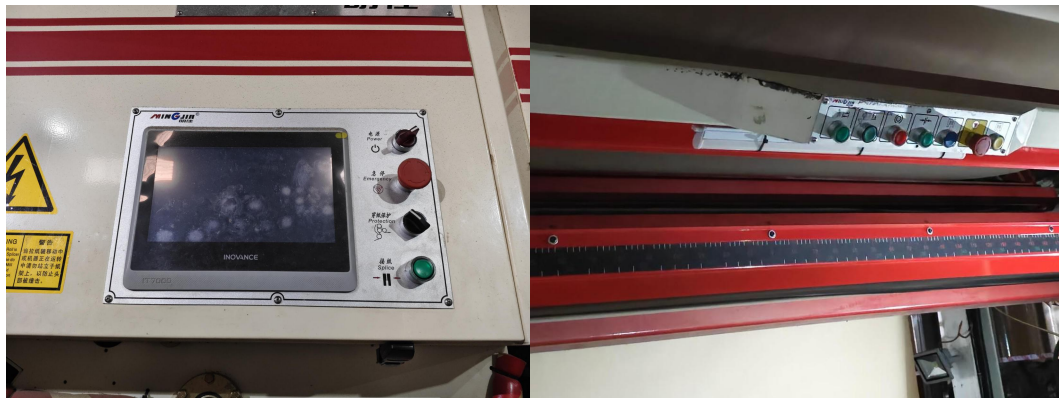
图 5：左为接纸机下方操作按钮，右为上方操作按钮

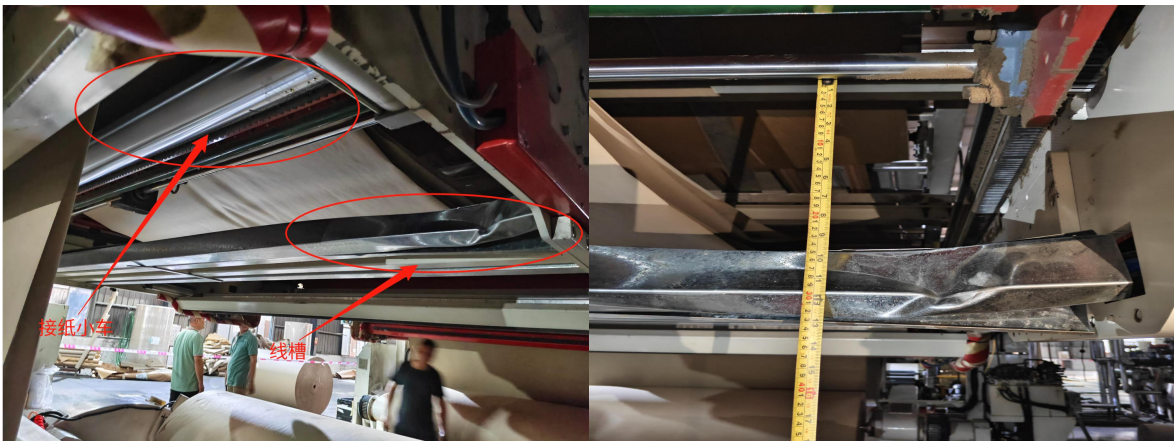
岗。接纸机与原纸架相关联，原纸架位于接纸机下方，接纸机内设有一水平移动的接纸车，作用是将原纸架上的卷筒原纸传送至接纸机；接纸车与设备线槽（为一条长约 2.8 米的铁质横梁）空隙约 20 厘米，事发后线槽末端可见局部弯曲变形。经核实，系事发时由于接纸小车挤压死者胸部造成的弯曲变形。接纸机侧面张贴了原厂自带的《接纸机操作流程》<sup>[1]</sup>和《当心机械伤人》《警告》<sup>[2]</sup>警示标志。

图 6：接纸车与设备线槽空隙约 20 厘米（末端弯曲变形）

事故的直接原因是王某云违反安全操作相关要求<sup>[9]</sup>，违规站在原纸架上处理纸质折边的作业故障，将身体探入运行中的接纸机内部<sup>[10]</sup>，导致自身被运行中的接纸车挤压。

性较大传动部位隐患排查整治力度，督促企业在不影响设备运转和正常生产的前提下，对传动部位安全防护装置进行升级改造，减少传动部位防护开口间距，确保人手和其他身体部位不会直接进入危险区域，全面防范发生人员伤亡事故。
