# 仲恺陈江惠德瑞高性能锂电池研发项目工程

## “6·26”一般高处坠落事故调查报告

2025年6月26日15时7分许，位于仲恺高新区陈江街道的惠德瑞高性能锂电池研发项目工程工地发生一起高处坠落事故，致1人死亡，直接经济损失约140万元。

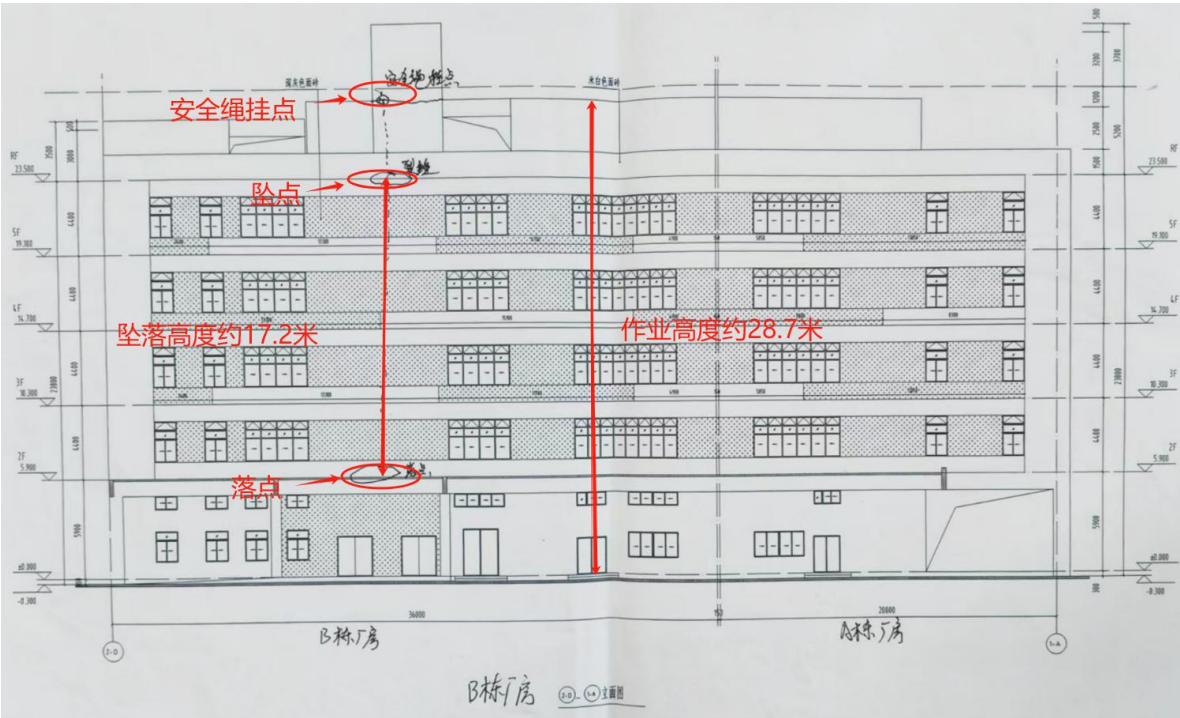
项目厂房部分外墙漆存在裂缝，施工单位正在进行修补，事故即发生于该项目 A、B 栋连体厂房（见图一）的外墙修补作业期间。事发施工作业属于 A 类Ⅲ级高处作业级高处作业<sup>[4]</sup>，危险程度较高，须严格按照相关安全要求组织开展施工作业。

图 1：事发厂房立面图

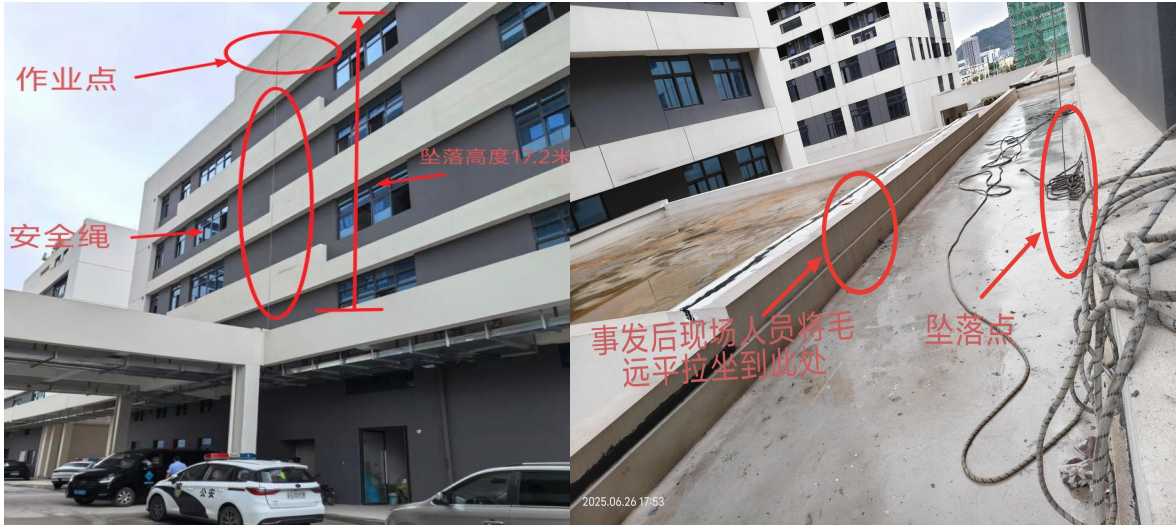
五楼顶至机房顶 5.2 米)，厂房外墙漆可见几处明显的横向裂缝，其中拟修补的裂缝位于 5 楼外墙处，毛某落点位于 2 楼的连廊顶，坠点（拟修补的裂缝处）和落点之间高差约 17.2 米（见图二）。五楼天面及机房顶可见安全绳（柔性导轨，亦称“生命绳”）<sup>[31]</sup>从五楼天面门上方的防雷网钢筋上打了一个绳结，其尾端垂下绕五楼天面的墙柱打了绳结，再上穿到五楼机房屋顶女儿墙的防雷网钢筋上打了绳结，安全绳总共打了三个绳结（见图三），挂点装置不符合规范要求<sup>[32]</sup>；且未见工作绳系挂点，现场可见整条工作绳已随毛某掉落到二楼连廊屋顶（见图四）。通往二楼连廊顶的房间内有一段工作绳，工作绳大部分仍留在连廊屋顶，经现场测量，工作绳长度约 52.8 米，工作绳未见断裂。工作绳上连着一个座板式单人吊具和三点式安全带，吊具两端挂着两个塑料桶，红桶装砂浆，白桶装工具（上述物品均系毛某登高作业时随身使用的器具，事发后刘某、宁某二人将高空坠落的毛某搬进室内，然后解开毛某身上系挂的吊具、工作绳和安全带等物品，见图五）。现场有一条三点式安全带（坠落悬挂安全带）和一个脱落的安全绳防坠扣（自锁器，具有导向和自锁功能，安装在安全绳上，发生坠落时能起到制动作用）<sup>[33]</sup>，安全带上的安全短绳<sup>[34]</sup>的金属系扣挂在工作绳上（见图六），未按规定连接在自锁器及安全绳上；

图 2：事发作业点及坠落点（坠落高度约 17.2 米）

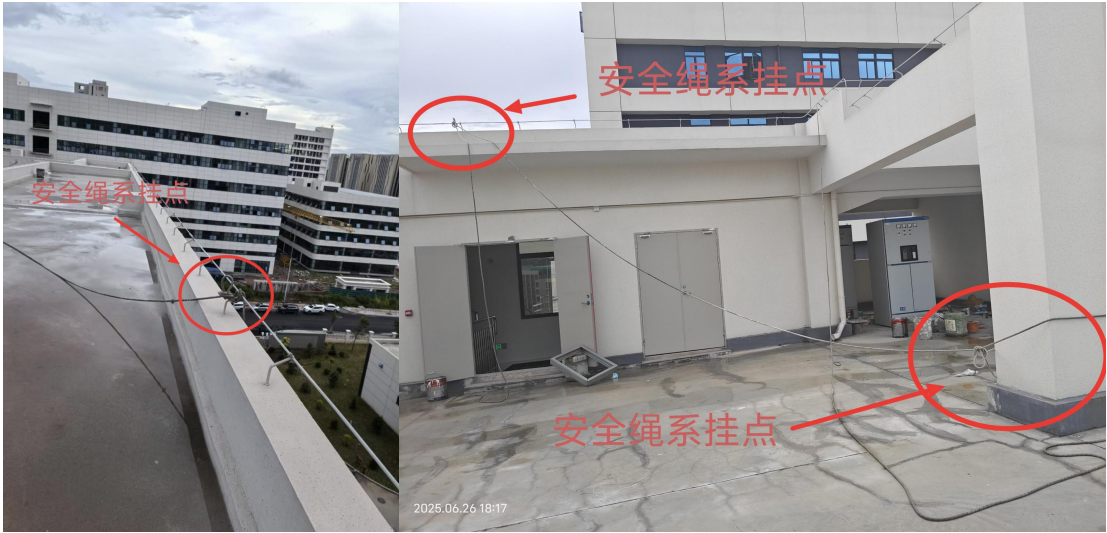
[32] 《座板式单人吊具悬吊作业安全技术规范》（GB23525-2009）第 4.1.5 条：严禁利用屋面砖混砌筑结构、烟囱、通气孔、避雷线等结构作为挂点装置。

图 3：安全绳系挂点

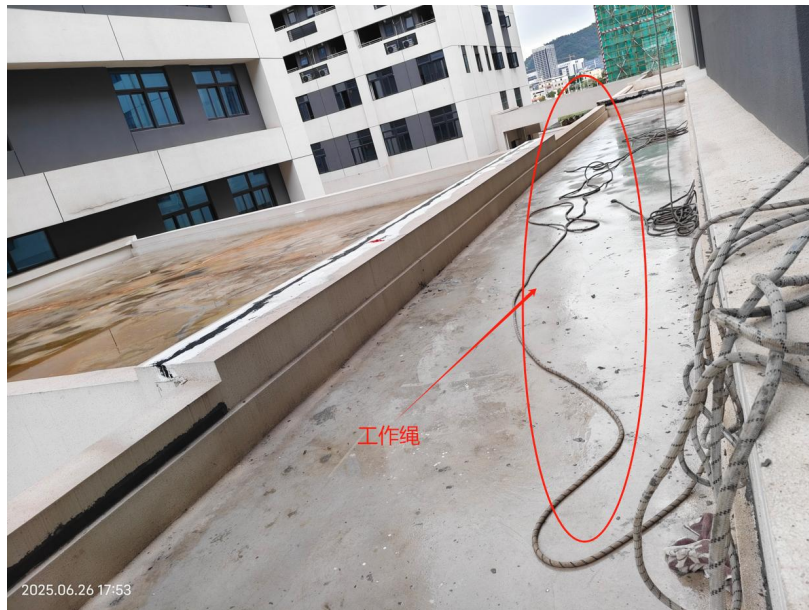
图 4: 工作绳掉落在二楼连廊屋顶

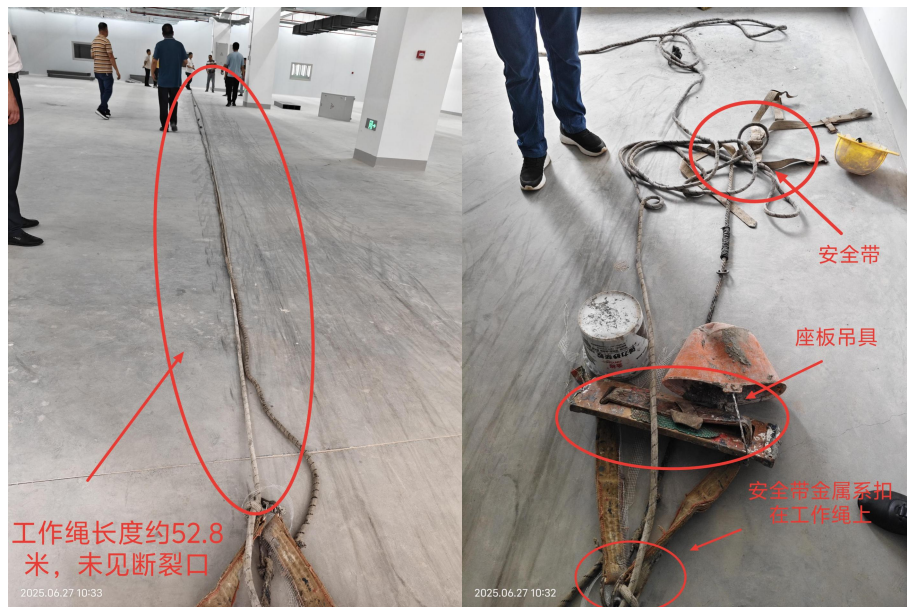
图 5: 工作绳长度约 52.8 米（未见断裂口）以及毛某所用器具

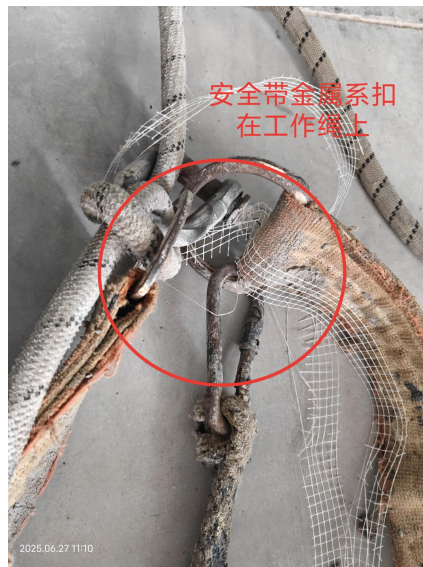
图 6：安全短绳的金属系扣挂在工作绳上（随人坠落）

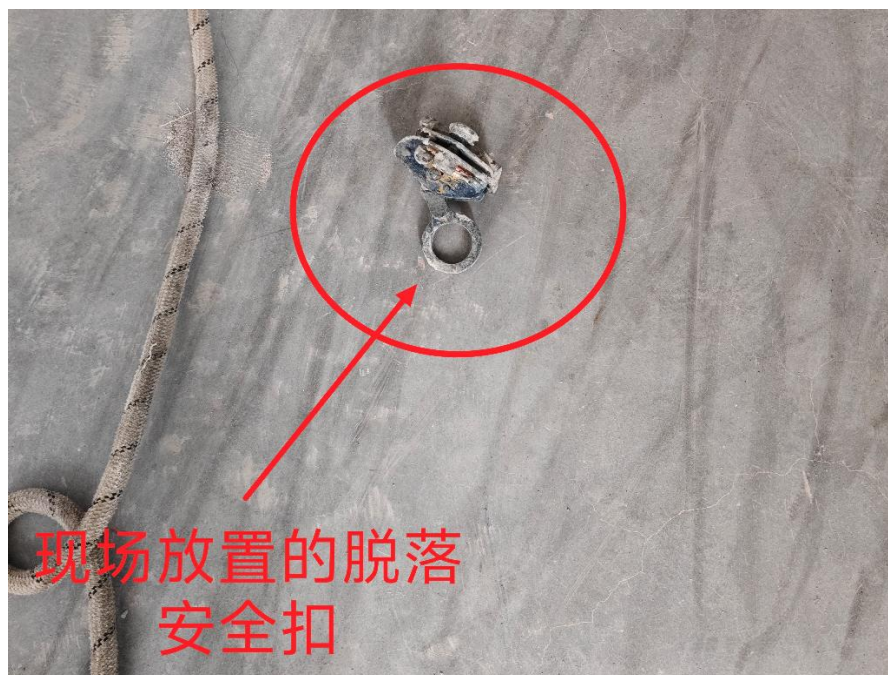
15 时 7 分许：毛某准备收工，将安全绳上的防坠扣（自锁器）松开，工作绳突然脱落。因防坠扣松开，安全绳未能起到保护作用，毛某从 5 楼外墙掉落至二楼连廊顶屋面，脸朝下，身体朝墙面侧躺，坠落高度约 17.2 米。宁某立即将毛某拉到连廊另一侧靠着连廊女儿墙边坐着，随后刘某赶到，二人将毛某抱进房间，解开其身上系挂的吊具、安全带等器具，并将安全绳防坠扣（自锁器）也带入房内。

而自锁器也随毛某坠落到二楼连廊顶（见图七），上述情形明显违反安全操作规程。事发现场未见安全网等其他安全防护设施。

图 7：房间内放置的脱落安全扣（自锁器，随人坠落）
